Technical Report · February 2019

Bagry a ryby. Nové poznatky o mortalitě a pohybech ryb během technických úprav ve vodních tocích

Tento článek vyšel v časopise Vodní hospodářství, ročník 69, číslo 1/2019.

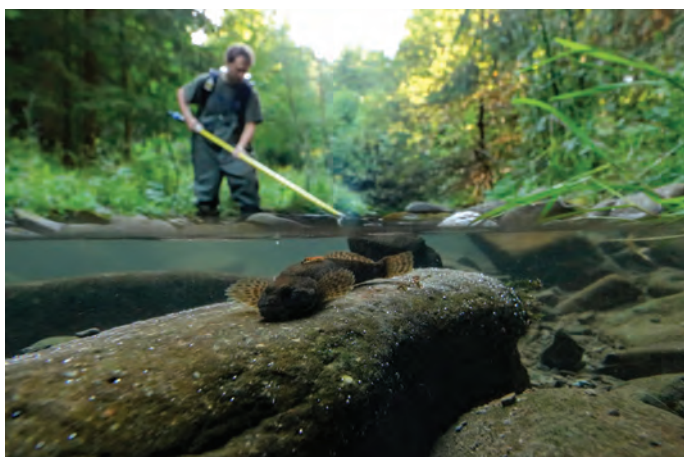
Obr. 3. Odlov ryb byl prováděn pomocí benzínového rybolovného agregátu (foto František Jaskula)

Celkem bylo odchyceno a označeno 569 ryb, z toho 215 pstruhů a 354 vranek. Ryby byly odloveny elektrickým agregátem (obr. 3) a po dobu měření a značení byly vloženy do haltýře. Celková narkóza byla provedena v roztoku hřebíčkového oleje. Ryby větší než 55 mm byly označeny čipy (tzv. PIT-tagy, pasivními integrátory) o velikosti dvanácti milimetrů a váže jedné desetiny gramu, viz obr. 4. Čipy byly rybám implantovány do břišní dutiny drobnou incizí provedenou skalpelem ve stěně břišní dutiny v oblasti břišní ploutve. Po označení a rekonvalescenci, která trvala řádově desítky minut, byly ryby vypuštěny zpět do středu zkoumaného úseku.

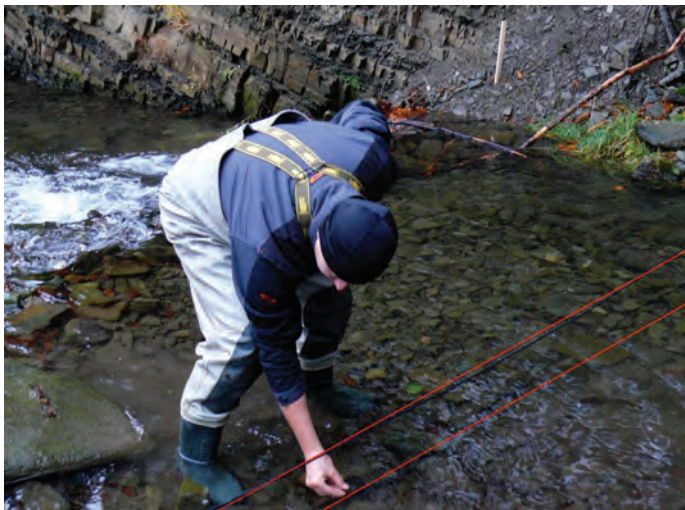
Obr. 5. Mezi zásahovou a únikovou plochou (v horní a spodní části) byly umístěny stacionární antény, které monitorovaly pohyby ryb během zásahu (foto Miroslav Kubín)

Ještě před vjezdem techniky a vlastním zahájením prací ve vodním toku byly v zásahové ploše instalovány dvě stacionární antény pro detekci čipů, viz obr. 5. Antény byly situovány na přechodu mezi zásahovou plochou a únikovou zónou (v horní a dolní části). Bezprostředně před provedením úprav v toku byla v zásahovém úseku, pomocí přenosné antény (obr. 6) provedena kontrola označených ryb

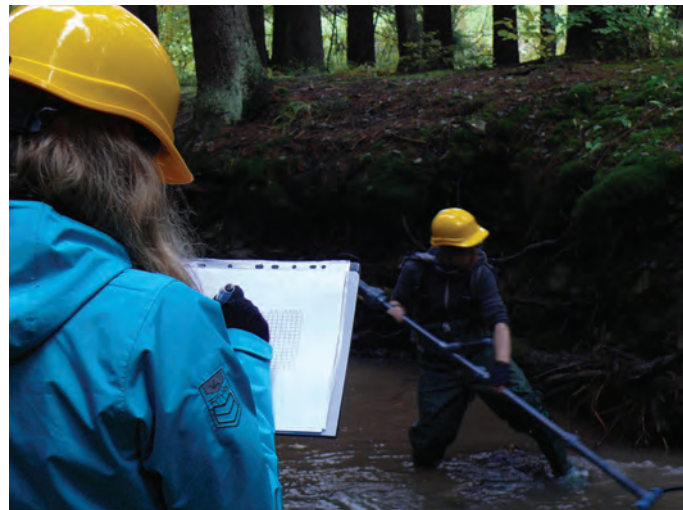
Obr. 6. V rámci experimentu jsme pro monitoring pohybu a pozice jednotlivých druhů označených ryb používali mobilní anténu (foto Vendula Kurdíková)

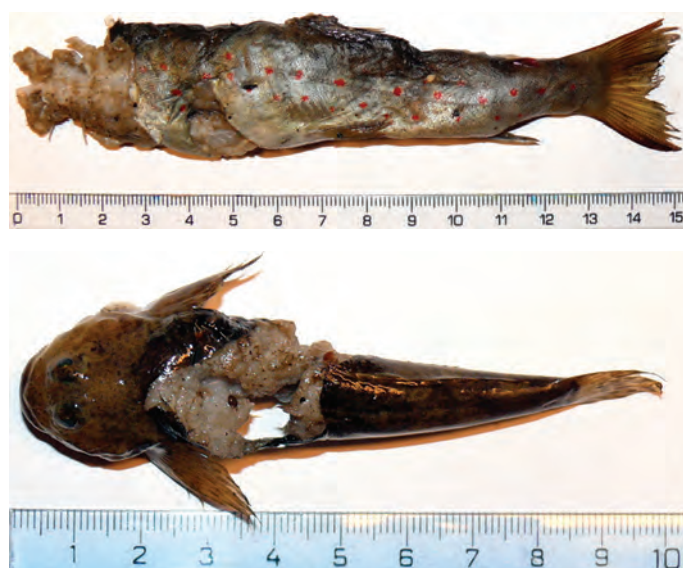
Obr. 8. Ukázky poranění ryb způsobené pojezdy těžké techniky. Nahoře na obrázku pstruh obecný, dole vranka pruhoploutvá (foto Miroslav Kubín)

Na všech sledovaných úsecích se prokázalo, že v průměru třetina ryb (31 %) uhynula přímo vlivem pojezdu techniky a prací ve vodním toku (obr. 8). Průměrná horní hranice mortality ryb dosáhla 59 % a spodní 19 %. Byly nalezené také zraněné ryby, jejichž sledování však u všech potvrdilo následný úhyn. Poněkud nečekaně byla mortalita pstruha v důsledku pojezdu těžké techniky v korytě podobná jako mortalita vranky. Tento výsledek je překvapivý, především proto, že se může zdát, že vysoká pohyblivost pstruha ve srovnání s vrankou nezlepšuje schopnost pstruha vyhnout se těžké technice v době zásahu. Pokud se na výsledky podíváme v číslech, tak průměrná mortalita vranky byla 33 %, u pstruha pak 27 %. Ze získaných výsledků také vyplývá, že s rostoucí velikostí vranky stoupá její šance na přežití, tzn. že nejvíce byli technickými úpravami ovlivněni menší jedinci. Naopak u pstruhů se žádný podobný vztah mezi velikostí a úhynem nepro-

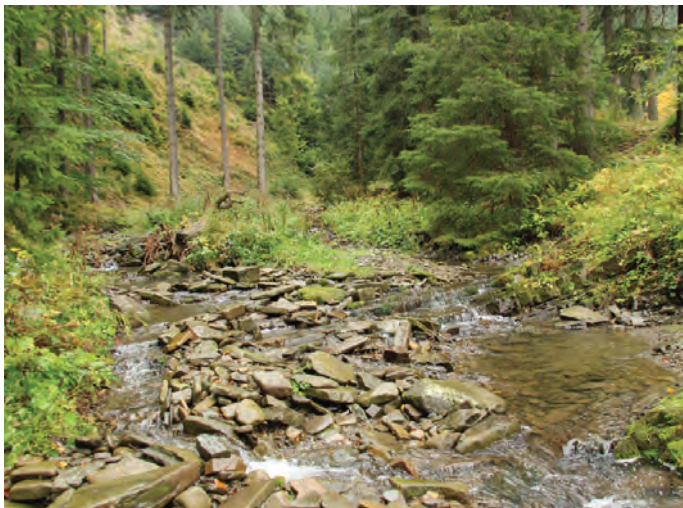
Obr. 9. Lokalita před úpravou koryta (foto Miroslav Kubín)

a různorodost v podélném průběhu přirozeného koryta i v příčných transektech mají příznivý vliv na heterogenitu prostředí. Bez těchto nepravidelností se například snižuje úkrytová kapacita prostředí, podíl proudových stínů pro ryby nebo rozmanité prostředí pro různé druhy dnových bezobratlých živočichů (zoobentosu). Takto vyčištěnému a ztuhlému říčnímu dnu jsme začali pracovně říkat „antropogenní dnová dlažba“ (obr. 9, 10). Tento název se časem uchytil a používáme jej dodnes.

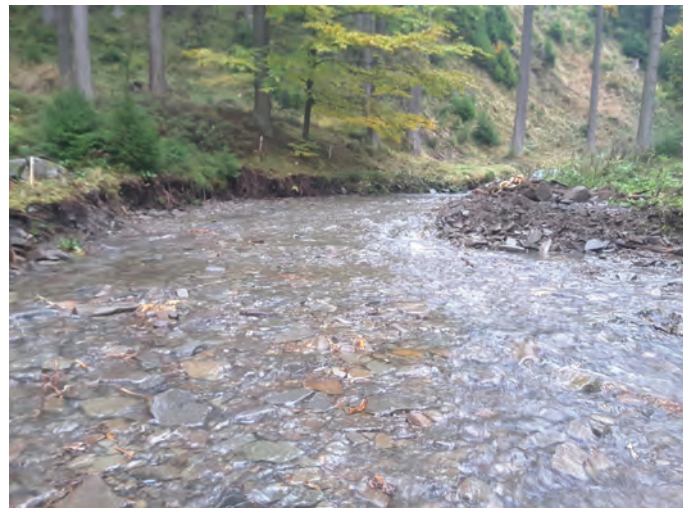
Obr. 10. Lokalita po zásahu v korytě – vytvoření antropogenní dnové dlažby (foto Miroslav Kubín)

Pojezd těžkou technikou v korytech bystřinných toků včetně odstranění „rušivých prvků“, jako jsou balvany nebo říční dřev, vedl ke snížení různorodosti v podélných i příčných profilech toků. Můžeme říci, že v podélném profilu sledovaných úseků byly vlivem pojezdů těžké techniky zcela zlikvidovány původní peřeje, včetně jednotlivých drobných stupňů a tůň, a vzniklo téměř rovné koryto. Podobná věc se projevila i v příčných profilech sledovaných od břehu ke břehu, kde bylo zřetelné „zarovnění“ dna koryta mezi oběma břehy – původně se v korytě projevovaly nerovnosti (jednotlivé balvany, tůně) a rovněž zde nebyl ostrý přechod mezi břehem a dnem koryta díky tvorbě příbřežních akumulací štěrků, které byly pojezdy těžké techniky zničeny. Podstatné změny nastaly i v charakteru dnového substrátu (snížení drsnosti), hloubky a rychlosti proudění vody. Nepravidelnosti
